# ΤΑΥΤΟΤΗΤΑ ΥΔΑΤΩΝ ΚΟΛΥΜΒΗΣΗΣ

**Μαραθιάς**

GRBW089107051

Δήμος Νοτίου Πηλίου

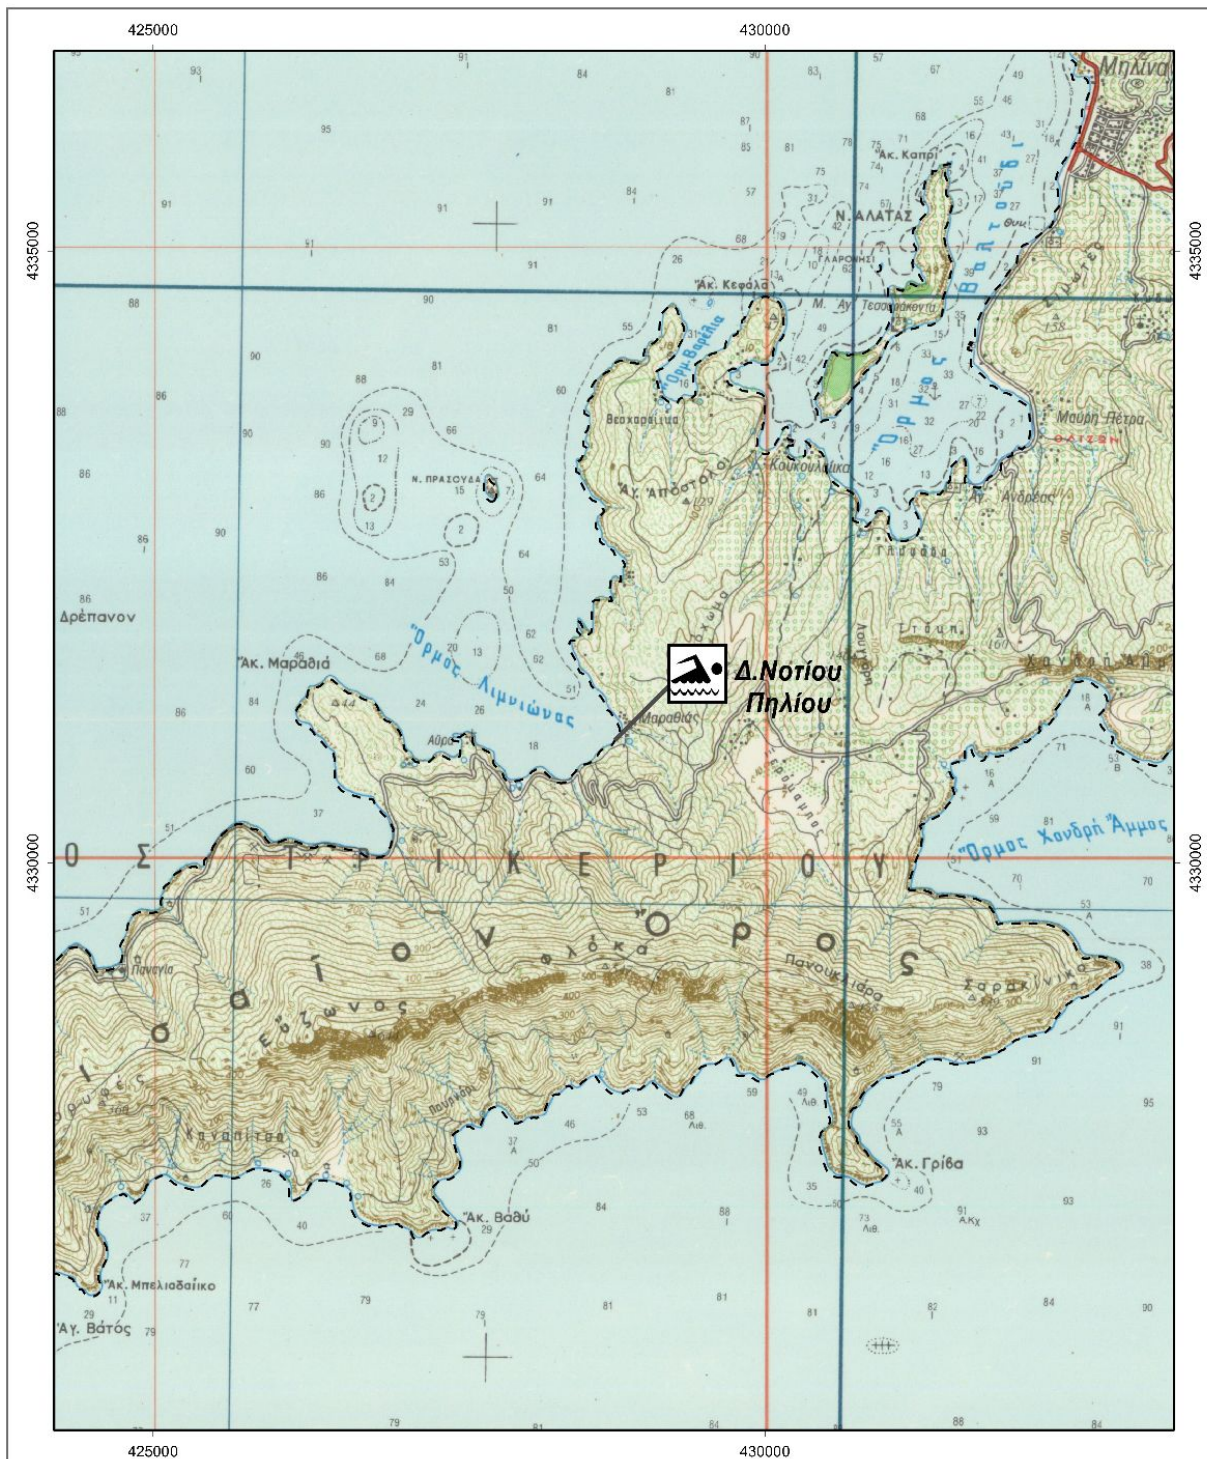
**Μαραθιάς**

Ακτή Κολύμβησης

Όρια Δήμων

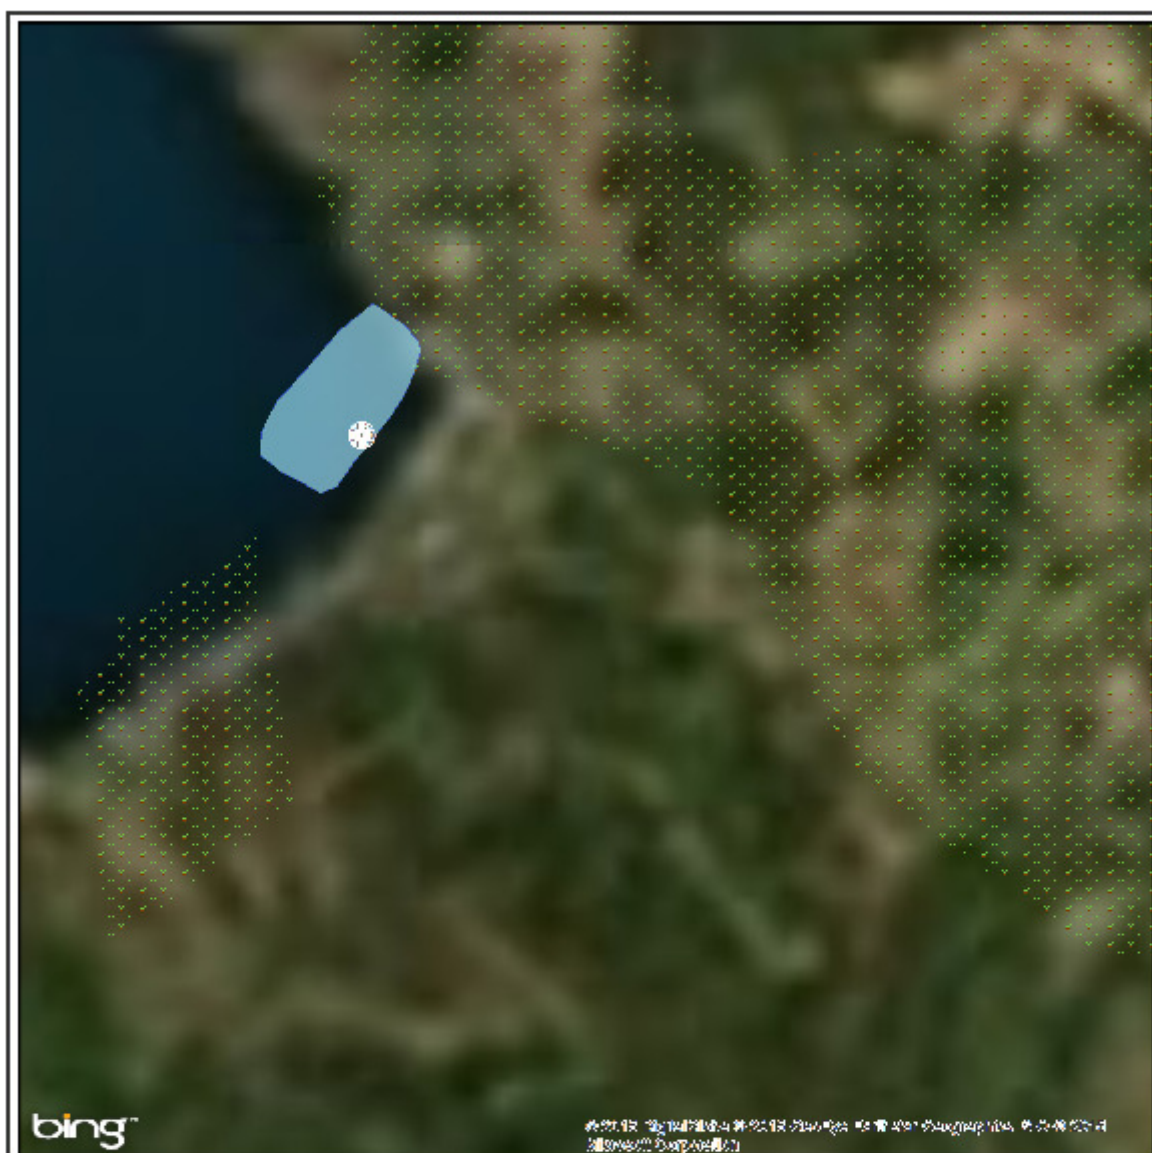
**Μαραθιάς**  
GRBW089107051

Σημείο δειγματοληψίας:  
**Κωδικός**  
GRBW089107051101

**ETRS 89**  
23.1775 39.1279

**ΕΓΣΑ 87**  
N 428759 E 4331002
